ANEXO V

MEMORIAL DESCRITIVO

Unidade	<i>E.T.A. – DAE JUNDIAÍ</i>
Local	<i>RUA DOM GABRIEL PAULINO BUENO COUTO-JUNDIAÍ-SP</i>
Assunto	<i>REFORÇO ESTRUTURAL DE PILARES, VIGA E RECUPERAÇÃO DE FACHADA</i>

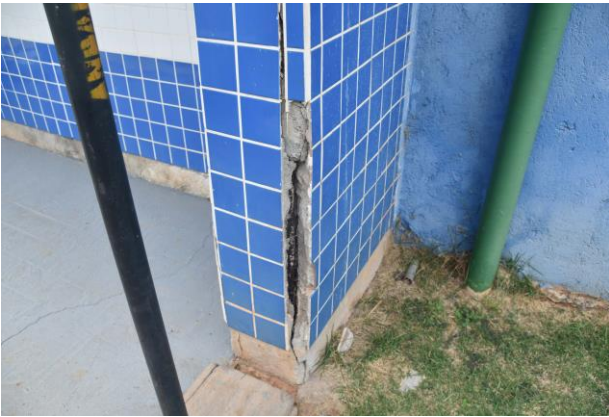
Recuperação do Pilar P18:

O Pilar P18 está com 4 barras de aço totalmente comprometidas. De acordo com a verificação através do pacômetro, houve perda de seção superior a 54%, ou seja, estamos com o pilar com risco eminente de colapso.

A solução mais viável é aumentarmos a seção do pilar no Pavimento Térreo, onde o aço está comprometido, com uma nova estrutura e preenchimento com graute de alta resistência (30 Mpa mínimo) e secagem rápida.

O pilar hoje tem seção de 20x70 cm e teremos uma capa de 5 cm em todo o perímetro do mesmo, passando a seção então para 30x80 cm como descrito abaixo.

- *Montagem de escoramento nas vigas e laje na região de apoio do pilar P18 com capacidade de aliviar totalmente a carga para execução do reforço.*
- *Demolição de uma parte da alvenaria existente para execução do reforço do pilar em todos os lados.*
- *Retirada total do reboco e concreto em processo de desagregação. Onde o concreto ainda estiver bom, escarificar com ponteira para melhor aderência;*
- *Limpeza manual com escova de aço das armaduras oxidadas para interrompermos o processo de*

- Aplicação de primer rico em cromato de zinco, revestimento inibidor da corrosão, bicomponente, de grande aderência, para proteção por passivação e barreira das armaduras contra o ataque da carbonatação, cloretos, águas agressivas e outros agentes externos.

Observação: Depois de iniciado o processo de corrosão não basta apenas proteger a ferragem pois a reação eletroquímica não cessa. Em função disto é aplicado sobre as ferragens primer rico em cromato de zinco, elemento passivador, com o objetivo de neutralizar essas reações eletroquímicas. Nas áreas onde eventualmente a ferragem apresentar um excessivo processo de corrosão com diminuição de sua seção será colocada nova ferragem transpassando a ferragem deteriorada em 50 vezes seu diâmetro, conforme determina a NBR 6118/2014;

- Montar a estrutura de reforço em volta do pilar com a fixação do estribo "in-loco" conforme projeto da armação do reforço;
- Montagem da forma em duas etapas. Dividir o pilar ao meio, preencher com graute de resistência mínima de 30 Mpa e 24 horas posteriormente, retirar a forma e montar na metade faltante para a conclusão da aplicação do graute.
- Desformar 24 horas após e aguardar a cura total de acordo com o especificado pelo fabricante do graute;
- Recuperação da alvenaria demolida.
- Aplicar revestimento sendo eles: chapisco 1/3 com aditivo colante, massa única sarrafeada, azulejo 10 x 10 cm similar ao existente no lado externo e pintura no lado interno somente nas alvenarias.
- Execução de textura projetada na cor azul somente no pilar.

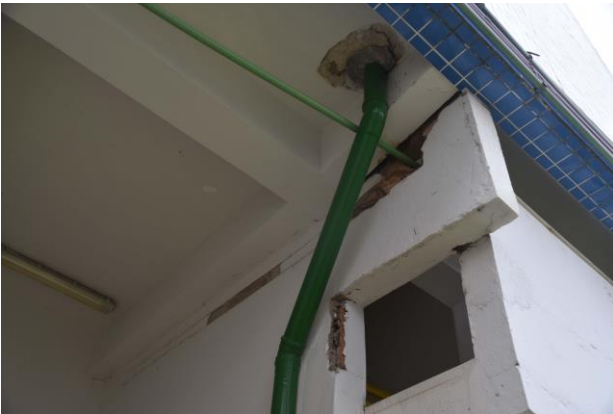
Recuperação da Viga V15

No pilar P10 e Viga V15 do Pav. Térreo e Laje do 1º Pavimento não houve perda grande de seção do aço exposto, portanto fazer com urgência a recuperação apresentada para que as intempéries não penetrem e deteriore o aço, condenando a peça totalmente.

- *Lixamento mecânico das áreas com aço a mostra (concreto deslocando);*
- *Revisão geral de todas as superfícies do pilar para detectar trincas, fissuras, desagregações, armaduras expostas oxidadas e outras patologias que possam ocorrer nas estruturas de concreto existentes.*
- *Escarificação com ponteira de aço para remoção do concreto e reboco desagregado.*
- *Limpeza manual com escova de aço das armaduras oxidadas para interrompermos o processo de desagregação (trincas e fissuras) causadas pela oxidação das armaduras, que aumentam seu diâmetro em até sete vezes;*
- *Aplicação de primer rico em cromato de zinco, revestimento inibidor da corrosão, bicomponente, de grande aderência, para proteção por passivação e barreira das armaduras contra o ataque da carbonatação, cloretos, águas agressivas e outros agentes externos.*

Observação: Depois de iniciado o processo de corrosão não basta apenas proteger a ferragem pois a reação eletroquímica não cessa. Em função disto é aplicado sobre as ferragens primer rico em cromato de zinco, elemento passivador, com o objetivo de neutralizar essas reações eletroquímicas. Nas áreas onde eventualmente a ferragem apresentar um excessivo processo de corrosão com diminuição de sua seção será colocada nova ferragem transpassando a ferragem deteriorada em 50 vezes seu diâmetro, conforme determina a NBR 6118/2014;

- *Após a limpeza da área danificada, deverá então aplicar argamassa polimérica, com reforço de fibras, para restauração e impermeabilização das áreas tratadas.*
- *Em cavidades maiores de 05 centímetros será utilizado GROUT, argamassa de alta resistência inicial*

e final, constituída de cimento, areia de quartzo de granulometria controlada e aditivos especiais.

- *Aplicar revestimento sendo eles: chapisco 1/3 com aditivo colante, massa única sarrafeada e pintura similar ao existente.*

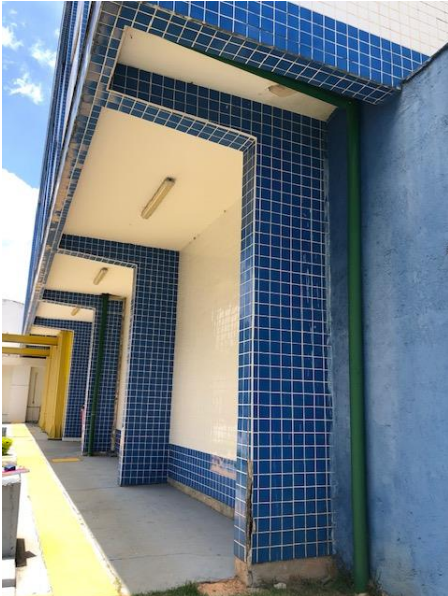
Reforço Estrutural do restante dos pilares do Térreo – 13 pilares

Os pilares têm seção de 20x70 cm no qual 7 foram pintados e 6 foram revestidos com azulejo. Teremos uma capa de 5 cm em todo o perímetro, passando a seção então para 30x80 cm conforme os procedimentos abaixo.

- *Demolição de uma parte da alvenaria existente para execução do reforço do pilar em todos os lados.*
- *Retirada total do reboco e concreto em processo de desagregação. Onde o concreto ainda estiver bom, escarificar com ponteira para melhor aderência;*
- *Remoção de 100% da pintura e apicoamento dos pilares*
- *Montar a estrutura de reforço em volta do pilar com a fixação do estribo “in-loco” conforme projeto da armação do reforço;*
- *Montagem da forma em duas etapas. Dividir o pilar ao meio, preencher com graute de resistência mínima de 30 Mpa e 24 horas posteriormente, retirar a forma e montar na metade faltante para a conclusão da aplicação do graute.*
- *Desformar 24 horas após e aguardar a cura total de acordo com o especificado pelo fabricante do graute;*
- *Recuperação da alvenaria demolida.*

- Aplicar revestimento sendo eles: chapisco 1/3 com aditivo colante e massa única sarrafeada nos pilares e alvenarias. Colocação de azulejo 10 x 10 cm similar ao existente somente nas alvenarias onde já existiam azulejos – Fachada frontal.
- Pintura com selador e látex semi-acrílico em duas demãos similar ao existente nas alvenarias e pilares já eram pintados, interno e externo.
- Execução de textura projetada na cor azul somente nos pilares que eram revestidos com azulejo. Os pilares e alvenarias que eram pintados deverão manter o mesmo padrão de acabamento.

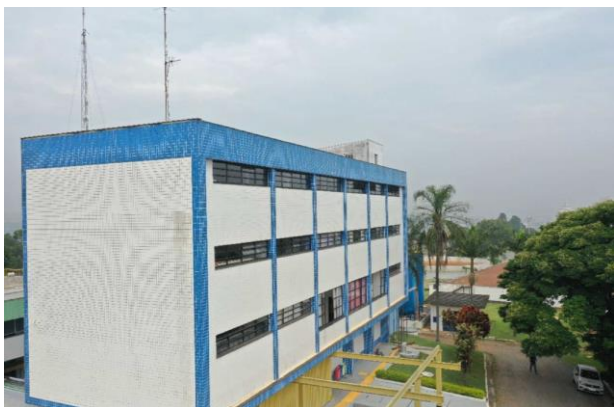
Recuperação da Fachada

Na fachada do edifício existem alguns pontos na qual o revestimento cerâmico está soltando devido a movimentações e outras patologias que ocorreram no prédio durante o passar dos anos, portanto fazer com urgência a recuperação apresentada para que as intempéries não penetrem e deteriore a estrutura do prédio e também evitar a queda desse revestimento podendo causar acidentes.

- *Montagem de andaime fachadeiro ancorado ao prédio e linha de vida.*
- *Revisão geral de todas as superfícies para detectar azulejo solto, trincas, fissuras, desagregações, armaduras expostas oxidadas e outras patologias que possam ocorrer nas estruturas existentes.*

- *Remoção dos azulejos soltos.*
- *Remoção de reboco desagregado para verificação da estrutura e tratamento das trincas nas vigas e alvenarias.*
- *Limpeza manual com escova de aço das armaduras oxidadas para interrompermos o processo de desagregação (trincas e fissuras) causadas pela oxidação das armaduras caso seja encontrado.*

- *Aplicação de primer rico em cromato de zinco, revestimento inibidor da corrosão, bicomponente, de grande aderência, para proteção por passivação e barreira das armaduras contra o ataque da carbonatação, cloretos, águas agressivas e outros agentes externos caso seja encontrado.*

- *Após a limpeza da área danificada, deverá então aplicar argamassa polimérica, com reforço de fibras, para restauração e impermeabilização das áreas tratadas caso seja encontrado.*

- *Em cavidades maiores de 05 centímetros será utilizado GROUT, argamassa de alta resistência inicial e final, constituída de cimento, areia de quartzo de granulometria controlada e aditivos especiais caso seja encontrado.*

- *Aplicar revestimento sendo eles: chapisco 1/3 com aditivo colante e massa única sarrafeada.*
- *Colocação de azulejo 10 x 10 cm com rejunte similar ao existente nas áreas removidas.*
