## **ANEXO VI – TERMO DE REFERÊNCIA**

### **REFORÇO ESTRUTURAL DE PILARES, VIGA E RECUPERAÇÃO DE FACHADA**

Contratação de empresa especializada em Engenharia Civil para Reforço Estrutural de pilares, viga e recuperação do revestimento cerâmico da fachada onde se encontram soltos, do prédio administrativo/laboratório localizada na ETA-Anhangabaú, sito a Rua Dom Gabriel Paulino Bueno Couto, s/nº.

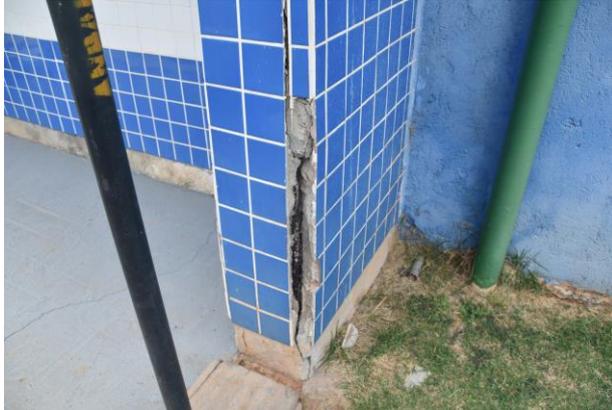
### **Recuperação do Pilar P18:**

*O Pilar P18 está com 4 barras de aço totalmente comprometidas. De acordo com a verificação através do pacômetro, houve perda de seção superior a 54%, ou seja, estamos com o pilar com risco eminente de colapso.*

*A solução mais viável é aumentarmos a seção do pilar no Pavimento Térreo, onde o aço está comprometido, com uma nova estrutura e preenchimento com graute de alta resistência (30 Mpa mínimo) e secagem rápida.*

*O pilar hoje tem seção de 20x70 cm e teremos uma capa de 5 cm em todo o perímetro do mesmo, passando a seção então para 30x80 cm como descrito abaixo.*

- *Montagem de escoramento nas vigas e laje na região de apoio do pilar P18 com capacidade de aliviar totalmente a carga para execução do reforço.*
- *Demolição de uma parte da alvenaria existente para execução do reforço do pilar em todos os lados.*
- *Retirada total do reboco e concreto em processo de desagregação. Onde o concreto ainda estiver bom, escarificar com ponteira para melhor aderência;*
- *Limpeza manual com escova de aço das armaduras oxidadas para interrompermos o processo de desagregação (trincas e fissuras) causadas pela oxidação das armaduras, que aumentam seu diâmetro em até sete vezes;*
- *Aplicação de primer rico em cromato de zinco, revestimento inibidor da corrosão, bicomponente, de grande aderência, para proteção por passivação e barreira das armaduras contra o ataque da carbonatação, cloretos, águas agressivas e outros agentes externos.*

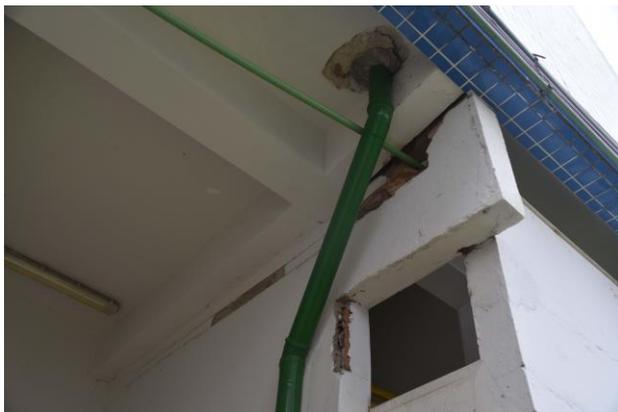
### Recuperação da Viga V15

*No pilar P10 e Viga V15 do Pav. Térreo e Laje do 1º Pavimento não houve perda grande de seção do aço exposto, portanto fazer com urgência a recuperação apresentada para que as intempéries não penetrem e deteriore o aço, condenando a peça totalmente.*

- *Lixamento mecânico das áreas com aço a mostra (concreto deslocando);*
- *Revisão geral de todas as superfícies do pilar para detectar trincas, fissuras, desagregações, armaduras expostas oxidadas e outras patologias que possam ocorrer nas estruturas de concreto existentes.*
- *Escarificação com ponteira de aço para remoção do concreto e reboco desagregado.*
- *Limpeza manual com escova de aço das armaduras oxidadas para interrompermos o processo de desagregação (trincas e fissuras) causadas pela oxidação das armaduras, que aumentam seu diâmetro em até sete vezes;*
- *Aplicação de primer rico em cromato de zinco, revestimento inibidor da corrosão, bicomponente, de grande aderência, para proteção por passivação e barreira das armaduras contra o ataque da carbonatação, cloretos, águas agressivas e outros agentes externos.*

- *Após a limpeza da área danificada, deverá então aplicar argamassa polimérica, com reforço de fibras, para restauração e impermeabilização das áreas tratadas.*
- *Em cavidades maiores de 05 centímetros será utilizado GROUT, argamassa de alta resistência*

- *Aplicar revestimento sendo eles: chapisco 1/3 com aditivo colante, massa única sarrafeada e pintura similar ao existente.*

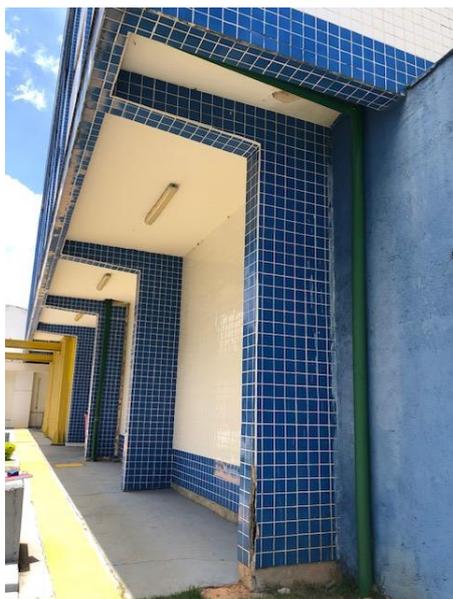
### **Reforço Estrutural do restante dos pilares do Térreo – 13 pilares**

*Os pilares têm seção de 20x70 cm no qual 7 foram pintados e 6 foram revestidos com azulejo. Teremos uma capa de 5 cm em todo o perímetro, passando a seção então para 30x80 cm conforme os procedimentos abaixo.*

- *Demolição de uma parte da alvenaria existente para execução do reforço do pilar em todos os lados.*
- *Retirada total do reboco e concreto em processo de desagregação. Onde o concreto ainda estiver bom, escarificar com ponteira para melhor aderência;*
- *Remoção de 100% da pintura e apicoamento dos pilares*
- *Montar a estrutura de reforço em volta do pilar com a fixação do estribo “in-loco” conforme projeto da armação do reforço;*
- *Montagem da forma em duas etapas. Dividir o pilar ao meio, preencher com graute de resistência mínima de 30 Mpa e 24 horas posteriormente, retirar a forma e montar na metade faltante para a conclusão da aplicação do graute.*

- Desformar 24 horas após e aguardar a cura total de acordo com o especificado pelo fabricante do graute;
- Recuperação da alvenaria demolida.
- Aplicar revestimento sendo eles: chapisco 1/3 com aditivo colante e massa única sarrafeada nos pilares e alvenarias. Colocação de azulejo 10 x 10 cm similar ao existente somente nas alvenarias onde já existiam azulejos – Fachada frontal.
- Pintura com selador e látex semi-acrílico em duas demãos similar ao existente nas alvenarias e pilares já eram pintados, interno e externo.
- Execução de textura projetada na cor azul somente nos pilares que eram revestidos com azulejo. Os pilares e alvenarias que eram pintados deverão manter o mesmo padrão de acabamento.

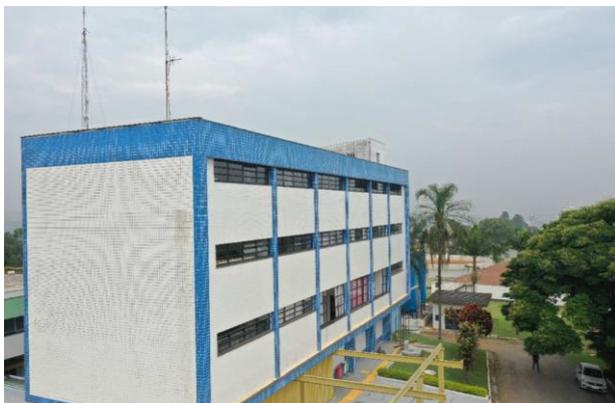
### **Recuperação da Fachada**

*Na fachada do edifício existem alguns pontos na qual o revestimento cerâmico está soltando devido a movimentações e outras patologias que ocorreram no prédio durante o passar dos anos, portanto fazer com urgência a recuperação apresentada para que as intempéries não penetrem e deteriore a estrutura do prédio e também evitar a queda desse revestimento podendo causar acidentes.*

- *Montagem de andaime fachadeiro ancorado ao prédio e linha de vida.*
- *Revisão geral de todas as superfícies para detectar azulejo solto, trincas, fissuras, desagregações, armaduras expostas oxidadas e outras patologias que possam ocorrer nas estruturas existentes.*

- *Remoção dos azulejos soltos.*
- *Remoção de reboco desagregado para verificação da estrutura e tratamento das trincas nas vigas e alvenarias.*
- *Limpeza manual com escova de aço das armaduras oxidadas para interrompermos o processo de desagregação (trincas e fissuras) causadas pela oxidação das armaduras caso seja encontrado.*

- *Aplicar revestimento sendo eles: chapisco 1/3 com aditivo colante e massa única sarrafeada.*
- *Colocação de azulejo 10 x 10 cm com rejunte similar ao existente nas áreas removidas.*
