ANEXO I

RELATÓRIO FOTOGRÁFICO

LOCAL: ETA A ANHANGABAÚ

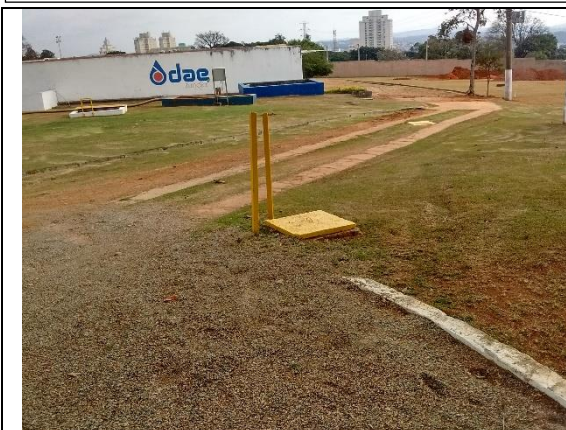
FOTO 01 – VISTA DO R6

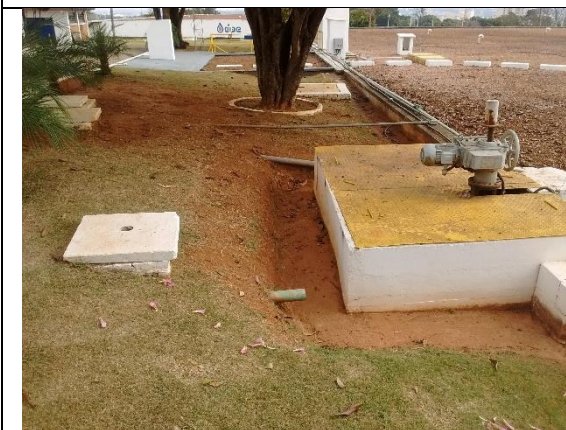
FOTO 03 – CX1 REGISTRO EXISTENTE R5

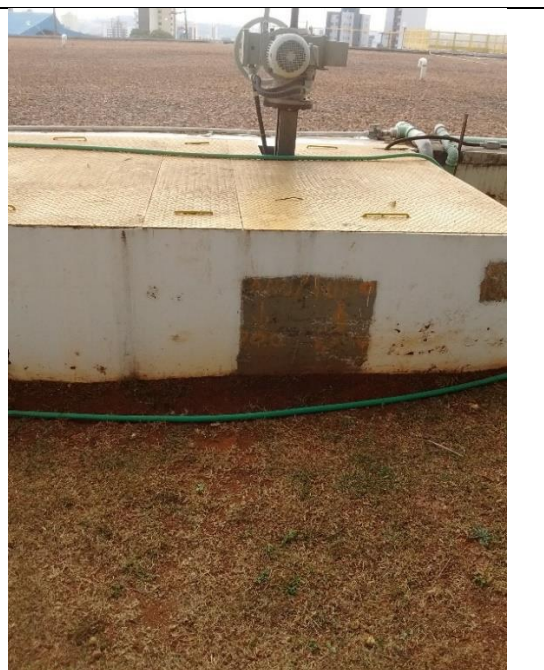
FOTO 04 – CX2 REGISTRO EXISTENTE R5

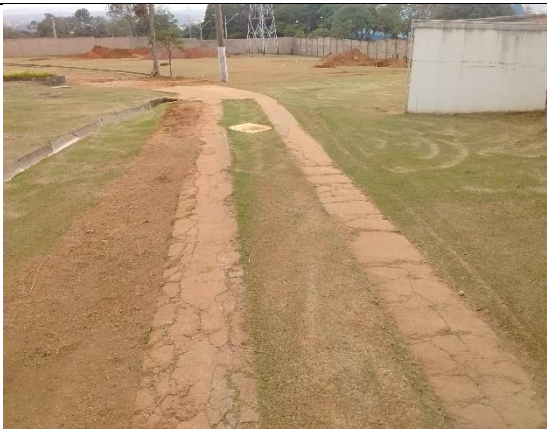
OTO 18 – LOCAL ONDE SE DEPOSITA ÁGUAS PLUVIAIS E DRENOS
