ANEXO V

MEMORIAL DESCRITIVO

Unidade	<i>E.T.A. – DAE JUNDIAÍ</i>
Local	<i>RUA DOM GABRIEL PAULINO BUENO COUTO-JUNDIAÍ-SP</i>
Assunto	<i>REFORÇO ESTRUTURAL DE PILARES, VIGA E RECUPERAÇÃO DE FACHADA</i>

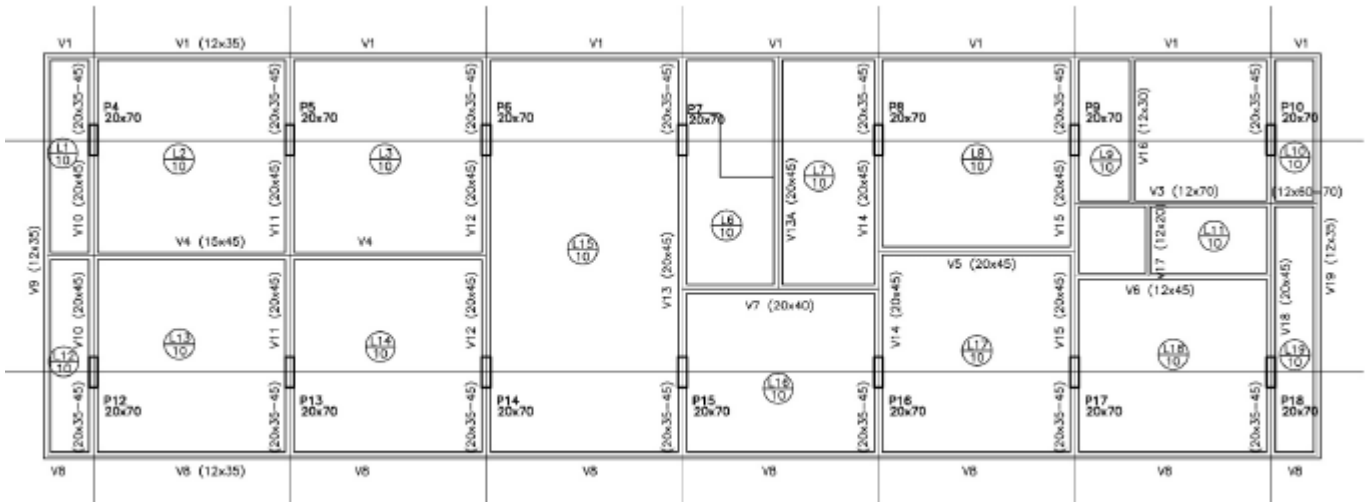
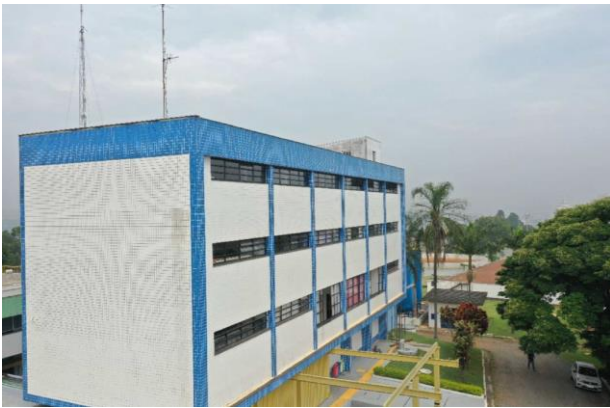
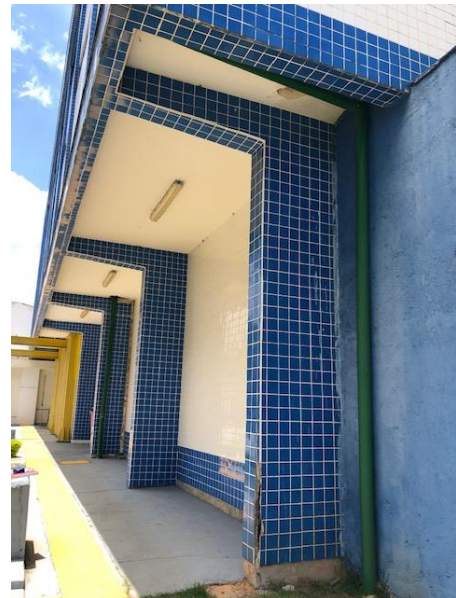
Contratação de empresa especializada em Engenharia Civil para Reforço Estrutural de pilares, viga e recuperação do revestimento cerâmico da fachada onde se encontram soltos, do prédio administrativo/laboratório localizada na ETA-Anhangabaú, sito a Rua Dom Gabriel Paulino Bueno Couto, s/nº.
