## **ANEXO VI – TERMO DE REFERÊNCIA**

### **REFORÇO ESTRUTURAL DE PILARES, VIGA E RECUPERAÇÃO DE FACHADA**

Contratação de empresa especializada em Engenharia Civil para Reforço Estrutural de pilares, viga e recuperação do revestimento cerâmico da fachada onde se encontram soltos, do prédio administrativo/laboratório localizada na ETA-Anhangabaú, sito a Rua Dom Gabriel Paulino Bueno Couto, s/nº.

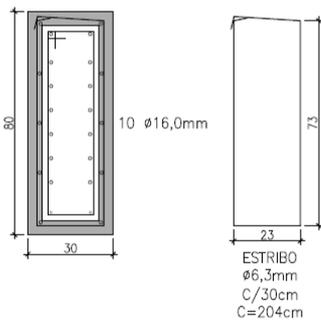
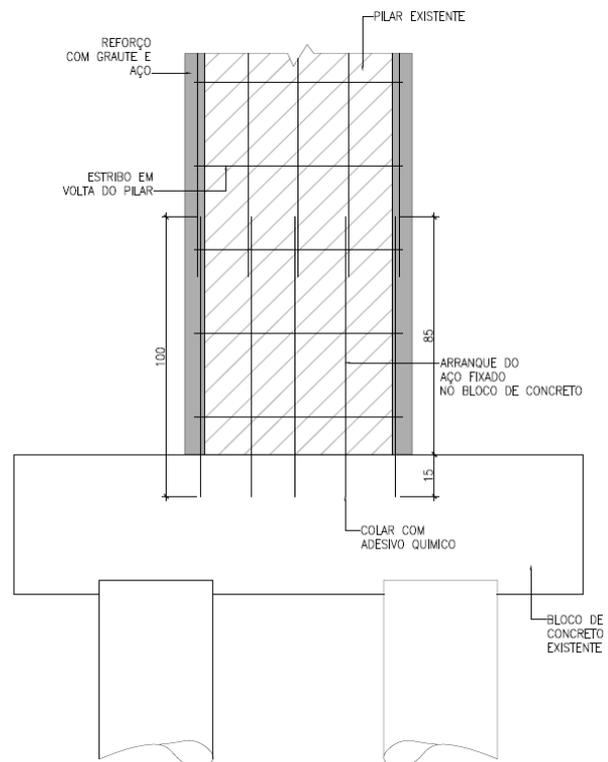
*No pilar P10 e Viga V15 do Pav. Térreo e Laje do 1º Pavimento não houve perda grande de seção do aço exposto, portanto fazer com urgência a recuperação apresentada para que as intempéries não penetrem e deteriore o aço, condenando a peça totalmente.*

- *Lixamento mecânico das áreas com aço a mostra (concreto deslocando);*
- *Revisão geral de todas as superfícies do pilar para detectar trincas, fissuras, desagregações, armaduras expostas oxidadas e outras patologias que possam ocorrer nas estruturas de concreto existentes.*
- *Escarificação com ponteira de aço para remoção do concreto e reboco desagregado.*
- *Limpeza manual com escova de aço das armaduras oxidadas para interrompermos o processo de desagregação (trincas e fissuras) causadas pela oxidação das armaduras, que aumentam seu diâmetro em até sete vezes;*
- *Aplicação de primer rico em cromato de zinco, revestimento inibidor da corrosão, bicomponente, de grande aderência, para proteção por passivação e barreira das armaduras contra o ataque da carbonatação, cloretos, águas agressivas e outros agentes externos.*

*Observação: Depois de iniciado o processo de corrosão não basta apenas proteger a ferragem pois a reação eletroquímica não cessa. Em função disto é aplicado sobre as ferragens primer rico em cromato de zinco, elemento passivador, com o objetivo de neutralizar essas reações eletroquímicas. Nas áreas onde eventualmente a ferragem apresentar um excessivo processo de corrosão com diminuição de sua seção será colocada nova ferragem transpassando a ferragem deteriorada em 50 vezes seu diâmetro, conforme determina a NBR 6118/2014;*
